箱型擁壁の再利用による復旧現場

## 台風12号豪雨災害復旧工事

和歌山県

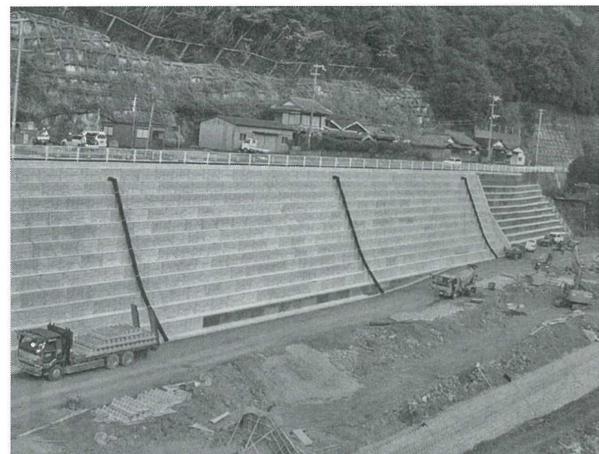
この現場では平成5年に県道の路側拡幅工事として、箱型擁壁を延長64mにわたり施工したが、一昨年の台風12号による豪雨で河川が氾濫、箱型擁壁基礎部分の低水護岸が洗掘され前から滑り落ちるよう下流側を中心に擁壁が崩壊した。当時の水位は箱型擁壁の13段中8段付近まで達してい

た。現場を確認した県では、上流側約30mは崩壊部との境界で碎石の流出やブロックの変状が見られるものの擁壁自体は基本的に持つこたえていることを確認。また擁壁崩壊部に損傷していないブロックがあることから、損傷のない

施工にあたり崩壊部との境界付近では、積み直し部分を選定し、上段から階段状にブロックを取り外してブロックの損傷状況を確認しながら擁壁を再構築した。また崩壊部ではブロックの損傷の有無を確認した結果、全体の約4割が再利用可能なことを確認。擁壁の構築に際しては景観性に配慮して新品との混在を避け、再利用品を根入れ部に使用した。さらに水位上昇でステップ部の碎石が流出しないように、ステップ上にコンクリートを打設して安全性を高めた。
